Elektrischer Steller lässt sich nicht anlernen oder bringt bereits Fehler bei Zündung EIN

Fahrzeughersteller: AUDI, VW, SKODA, SEAT

Motorcode: CMBA, CPVA, CXSA, CXSB, CZCA

BTS-Nr.: T916665 **BTS-Service-Set-Nr.:** T981462

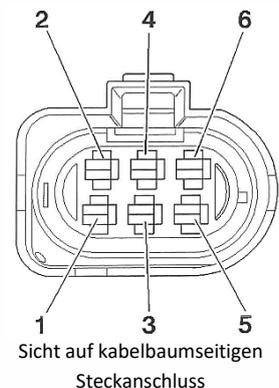
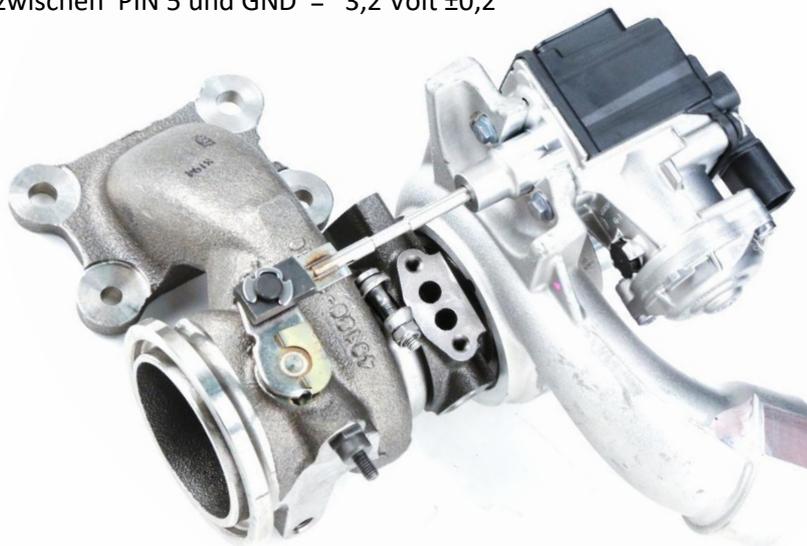
Steckanschluss vom Aktuator abgezogen. Messung kabelbaumseitig.

PIN 1 gegen PIN 3, sowie PIN 1 gegen GND = 5,0 Volt \pm 0,2

Referenzspannung prüfen, PIN 5 gegen PIN 3 = 5,0 Volt \pm 0,2

Prüfung Signalspannung am Aktuator: (mit geeigneter Adapterleitung)

Bei Zündung EIN und bei laufendem Motor in Leerlaufdrehzahl

Signalspannung zwischen PIN 5 und GND = 3,2 Volt \pm 0,2
