Blue Print ADBP740009

Lexus CT200h ZWA1, Toyota Auris Hybrid ZWE150,
ZWE186, Prius ZVW30, ZVW35, Prius + ZVW40

Abgasregelventil

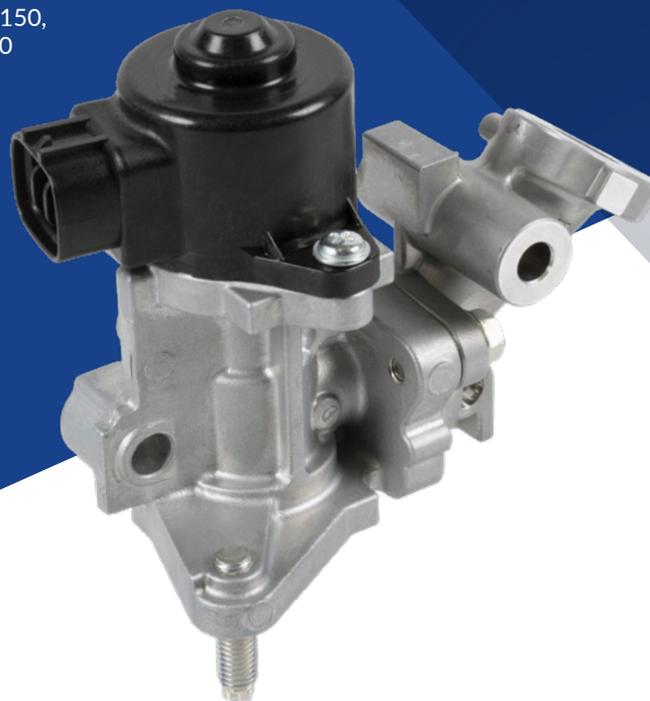
Fahrzeugvibrationen aufgrund eines rauen Leerlaufs und/oder ein klopfendes Geräusch. Die Motorwarnleuchte geht an und der Diagnosefehlercode P0401: „Abgasrückführungsstrom unzureichend erkannt“ wird im Motorsteuergerät gespeichert.

Der Kabelbaum, der über einen Mehrfachstecker mit dem Abgasregelventil (AGR) verbunden ist, steht unter Spannung, wenn sich der Motor bewegt. Dies führt zu einer zeitweiligen Unterbrechung des Stromkreises und zu einem fehlerhaften Betrieb des AGR-Ventils. Dadurch sammeln sich Kohlenstoffablagerungen am Ventil an, wodurch dieses blockiert und die Motordrehzahl schwankt.

Entfernen Sie das Isolierband des Kabelbaums. Verlegen Sie dann den Kabelstrang des AGR-Ventils neu – achten Sie darauf, dass der Kabelstrang genügend Spielraum hat, auch bei Motorbewegungen im Betrieb. Bringen Sie das Isolierband wieder am Kabelbaum an und ersetzen Sie das defekte AGR-Ventil. Um die Reparatur abzuschließen, muss das Motorsteuergerät mit einer aktualisierten Software des Fahrzeugherstellers neu programmiert werden.
