Frühzeitiger Ausfall von Heiz- und Wasserkühler durch verunreinigten Kühlkreislauf nach einem Austausch

Bei Fahrzeugen in denen Heizkörper mit integrierten Turbolatoren verbaut sind, ist eine verstärkte Ausfallrate der Heizkörper durch Leckagen nach einem Austausch festgestellt worden.

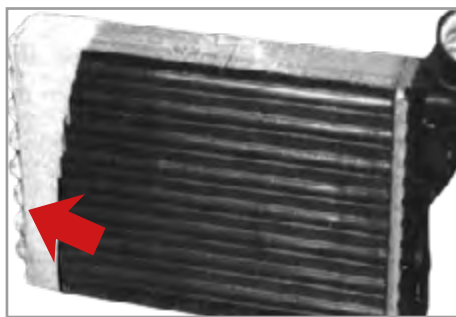
Die Leckagen bilden sich, wie in Abb. 1 zu sehen, meist in der Nähe der U-Bögen. Verschiedene Hersteller sind der Sache auf den Grund gegangen und haben festgestellt, wenn das Kühlsystem vor dem Austausch nicht gereinigt bzw. gespült wird, sammeln sich Fremdkörper an den Turbolatoren, die zu einem frühzeitigen Ausfall führen.

Abb. 1 zeigt einen völlig undichten Heizkörper, nachdem er neun Monate in einem Auto eingebaut war.

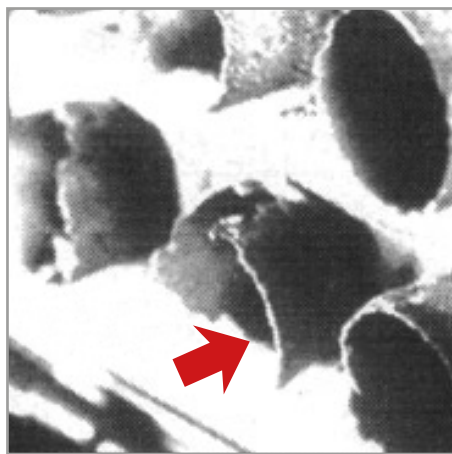
Abb. 2 zeigt die Spiralform des Turbolators. An der oberen Spirale haben sich Festkörper angesammelt.

Wenn Fremdkörper sich an den Turbolatoren ansammeln, wird der Korrosionsprozess für kurze Zeit unterbrochen und durch die Verstopfung baut sich ein erhöhter Druck auf, wodurch sich unter Hochdruck ein sehr feiner Strahl Kühflüssigkeit entwickelt, der in den U-Bögen Löcher verursacht.

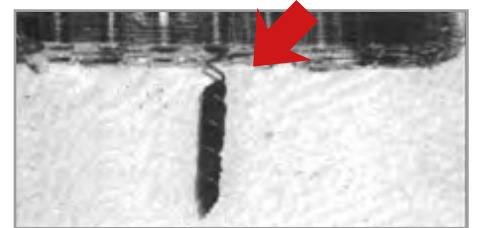
Abb. 4 + 5 (oben) zeigen wie die Zylinderkopfoberfläche bei der Verwendung von schlechtem oder zu wenig Frostschutz von Korrosion angegriffen wird. Die freigesetzten metallischen Fremdkörper zirkulieren im Kühlsystem und werden kleinere Öffnungen wie z.B. die U-Bögen im Heizkörper blockieren.

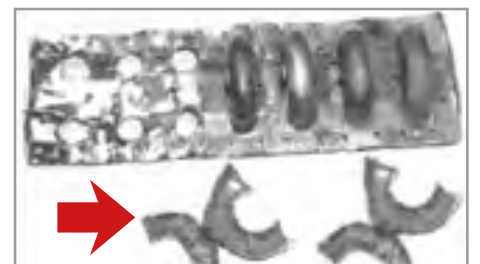
Abb. 6 (unten) zeigt wie Fremdkörper sich an den Turbolatoren angesammelt haben, was den Korrosionsprozess beschleunigen wird.

Abb. 7 (unten) zeigt einige aufgeschnittene U-Bögen. Auf der Innenseite der U-Bögen sind angesammelte Spuren von Fremdkörpern sichtbar.
