**Geringe Leistung, Fahrzeug im Notlauf,
ESP- und MIL-Kontrollleuchten im Kombiinstrument leuchten
Ladedruckregelklappe klemmt und ist schwergängig.**

Fahrzeughersteller: MERCEDES-BENZ

Fahrzeug: SPRINTER

Motorcode: OM 651.957

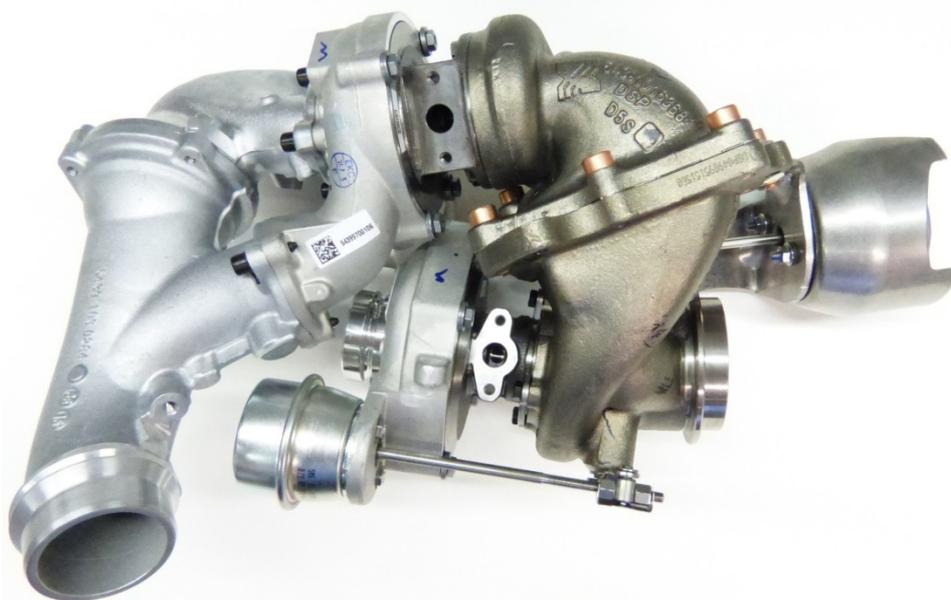
Bis Motornummer xxx31794909 kann sich u.U. der Anschluss der Ladedruckleitung am Verdichtergehäuse geändert haben. Für Ihren neuen Turbolader benötigen Sie ggf. von OE nachstehende Bauteile, um den neuen Turbolader montieren zu können.

Vor Einbau eines neuen Turboladers ist zu prüfen, ob bereits die neue modifizierte **Motorsteuergeräte-Software DAS-Version 10/09** aufgespielt ist. Wurde die neue Version im Rahmen einer Kundendienst-Maßnahme noch nicht aufgespielt, ist dies nachzuholen.

A 906 528 50 82	Ladeluftschlauch	A 651 096 29 40	Halter
A 906 501 14 82	Kühlwasserschlauch	A 651 096 30 40	Halter
N 910 143 006 002	Schraube M6X20 (10x)
