### Abgasseitiger Fremdkörperschaden verursacht durch gebrochene Regelklappe des AGR-Kühlers

**Fahrzeuge:** Traffic II 2.0 dCi, Vivaro 2.0 CDTI

**Motorcode:** M9R 780, MR9 782, M9R 786, M9R 788

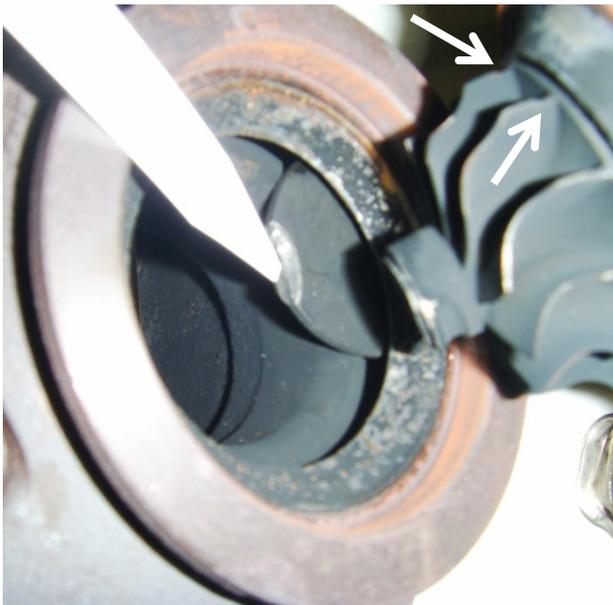
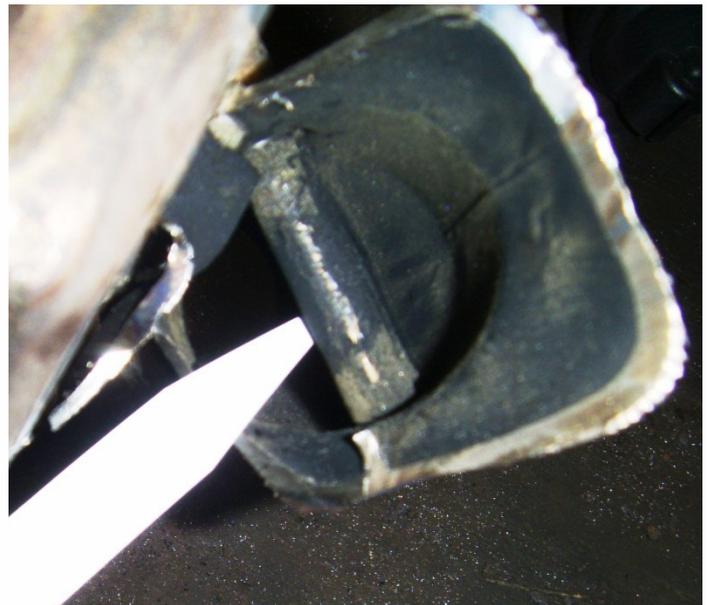
Ursache ist oftmals ein Bruch der Regelklappe des AGR-Kühlers. Bei extremen Lastwechseln wird dieses Bruchstück zurück in den Abgaskrümmer geschleudert. Von dort wird der Fremdkörper durch das Turbinengehäuse zum rotierenden Turbinenrad befördert und beschädigt dessen Gaseintrittskanten. Die Folge ist ein erheblicher Leistungsverlust und ggf. Geräuschbildung.

Bei diesen Symptomen und angezeigttem Schadensbild sind Abgaskrümmer, AGR-Rohre, AGR-Kühler, wie auch AGR-Ventil auf Beschädigungen und Fremtteile zu untersuchen. Beschädigte Bauteile sind nach Herstellervorgaben zu erneuern.
