Leistungsverlust und Geräusche durch Bruch der Verdichterrückwand oder Regelstange der Wastegate

Fahrzeughersteller: Audi, VW, Seat, Skoda

Fahrzeuge: 1.8 TSI/TFSI, 2.0 TSI/TFSI

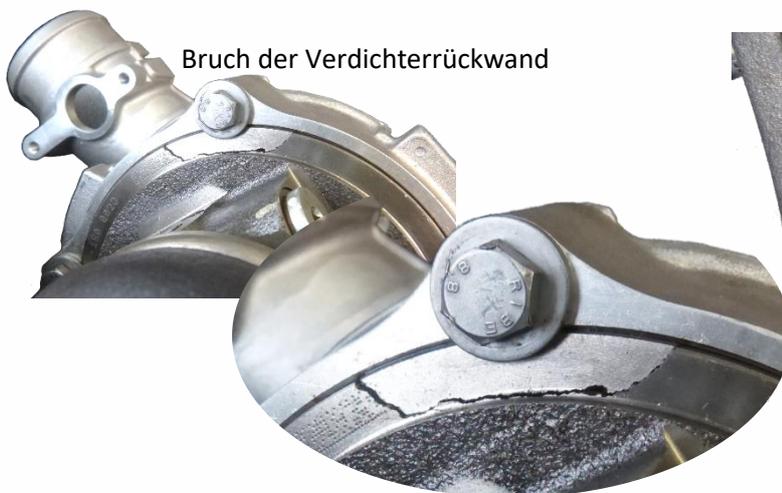
In einigen Fällen sind Geräusche am Turbolader und/oder Leistungsverlust entgegen den bekannten Schadensursachen einem Bruch der Verdichterrückwand oder der Regelstange der Wastegate zuzuschreiben. Hierbei handelt es sich um Ermüdungsbrüche durch übermäßige mechanische Schwingungen aus dem Gesamtaggregate.

Ein schadhaftes Zweimassenschwungrad verursacht Schwingungen am Motor, die zur Überbeanspruchung der genannten Bauteile und dessen Bruch führen. Ausgeschlagene Motorlager verstärken die auftretenden Schwingungen am gesamten Aggregat. Schäden dieser Art sind von der Gewährleistung ausgeschlossen.

Bruch der Verdichterrückwand

Prüfen Sie am auszutauschenden Turbolader, ob nachstehend abgebildeter Schaden an der Verdichterrückwand vorliegt. Spätestens jetzt sind Zweimassenschwungrad, Motorlager und andere Faktoren für Vibrationen zu prüfen und ggf. zu erneuern.

Achten Sie auch darauf, dass die Stütze unter dem Turbolader nach Herstellervorgaben verbaut wird.

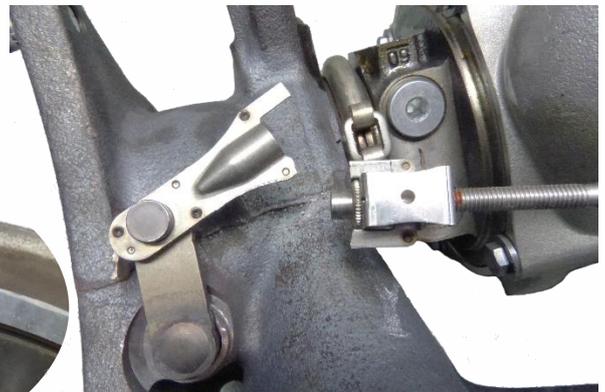
Bruch der Regelstange
