VKMA/C 01258-01270

Technische Mitteilung – Februar 2013

Unterschiede der Kits

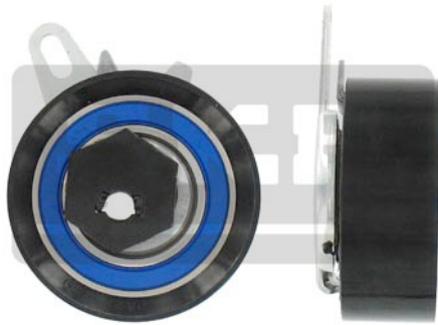
Beide Spannrollen VKM 11072 und VKM 11257 haben ein sehr ähnliches Design, unterscheiden sich jedoch durch die innere Federkraft. Die Spannrolle VKM 11257 ist in den VKMA 01258 und den entsprechenden VKMC Kits enthalten und hat eine stärkere Spiralfeder als die Spannrolle VKM 11072, die in den VKMA 01270 Kits und den entsprechenden VKMC Kits enthalten ist.

Verwendet in VKMA 01258 / VKMC
01258-1 / VKMC 01258-2

Bei der Bestimmung des zu verwendenden Kits bitte genau aufpassen. Bei Montage der falschen Spannrolle könnte es – aufgrund der unterschiedlichen Federkraft der zwei Spannrollen – zu einem Motorschaden kommen.

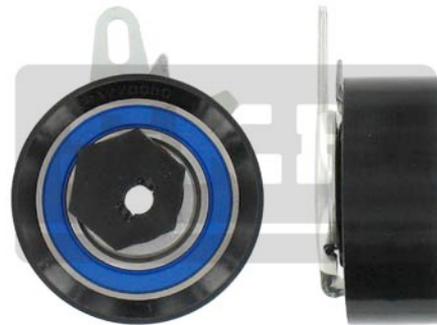
VKM 11072

Verwendet in VKMA 01270
and VKMC 01270

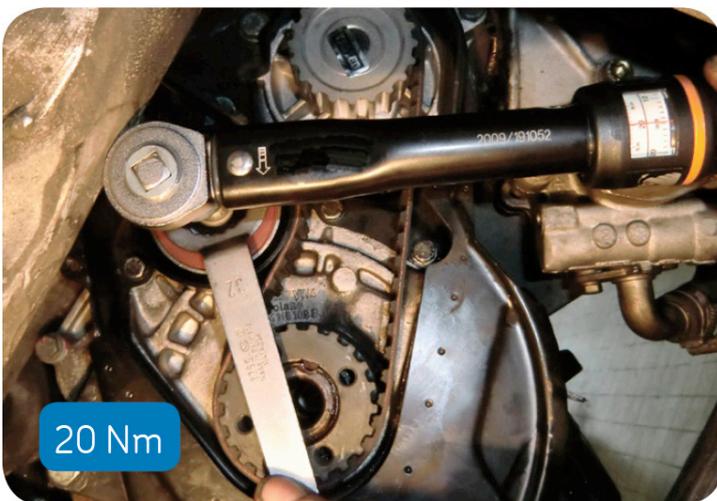
Vergewissern Sie sich, dass sich das Nockenwellenrad, gelöst von der Nockenwelle, während des Spannvorgangs verdrehen kann. Ist das Nockenwellenrad nicht frei drehbar, kann es zu einer verfälschten Zahnriemenspannung und damit zu einer Beschädigung des Motors kommen. Ziehen Sie die Spannrolle mit 20 Nm an. Prüfen Sie erneut die Ausrichtungsmarkierungen.

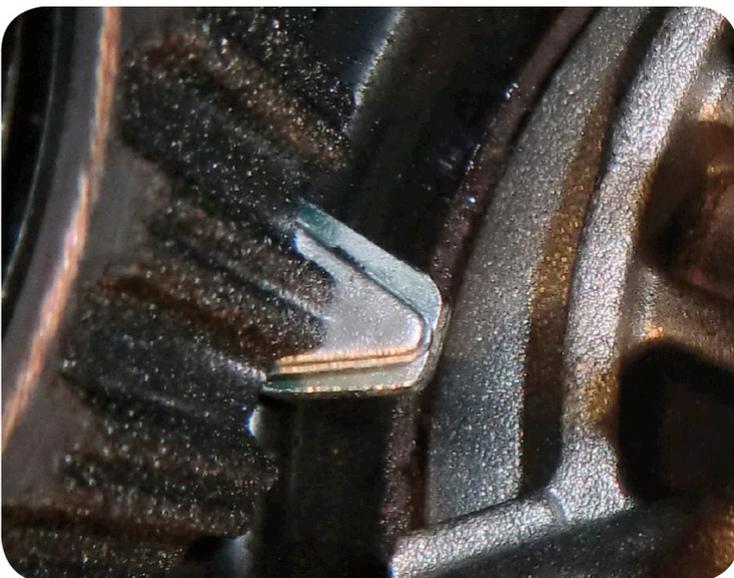
Überschreiten Sie mit dem Zeiger nicht die Einstell-Markierung auf der Grundplatte. Dies könnte eine Beschädigung der internen Spiralfeder verursachen.
