Radbremsszylinder am Anschlussdom gerissen

Radbremsszylinder am Anschlussdom gerissen – nach erfolgter Montage

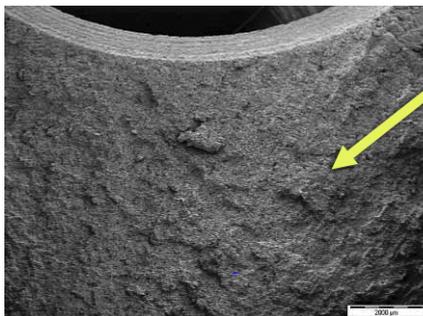
Von Zeit zu Zeit erhalten wir Garantieanträge über Radbremszylinder mit gerissenem Anschlussdom. Nach umfassenden Laboruntersuchungen wurde festgestellt, dass alle eingesendeten Teile aufgrund eines zu großen Drehmomentes bei der Montage der Bremsleitung oder des Bremsschlauches beschädigt wurden. Eine einfache visuelle Begutachtung des Bremsleitungsanschlusses im Radbremszylinder zeigt einen weiteren Beweis von einem zu hohen Drehmoment während der Montage. Das Bild unten zeigt deutlich einen kreisförmigen Abdruck im Bremsleitungsanschluss.

Laboruntersuchung bestätigt -
kein Fehler im Gussmaterial

Achtung: Beachten Sie bitte bei der Montage der Radbremszylinder, der Bremsleitungen und Bremsschläuche sowie der Entlüftungsschrauben das von den Fahrzeugherstellern vorgeschriebene Anzugsdrehmoment.

Empfehlung: Um Beschädigungen an den Anschlussgewinden zu vermeiden, empfehlen wir die Leitungen und Schrauben von Hand anzusetzen, einige Gewindegänge einzuschrauben und erst dann mit einem geeigneten Drehmomentschlüssel mit dem vorgeschriebenen Drehmoment anzuziehen.

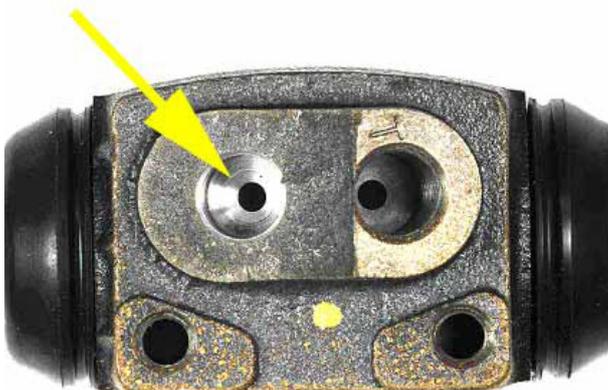
Kreisförmiger Abdruck

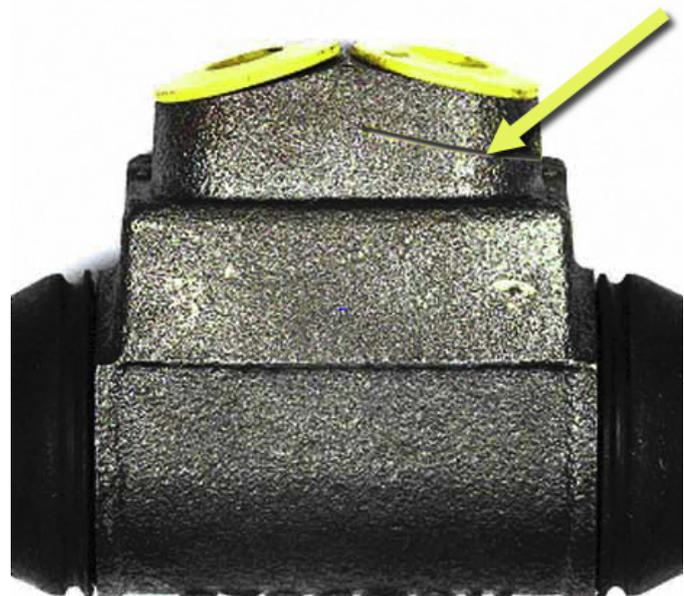
Gerissener Anschlussdom
