### Leistungsmangel, Geräusche, Fehler Ladedruckregelung Fremdkörperschäden abgasseitig oder ansaugseitig

**Fahrzeughersteller:** Mercedes, Jeep Grand Cherokee, Chrysler 300

**Fahrzeuge:** 280 CDI, 300 CDI, 320 CDI, 350 CDI

**Motorcode:** OM 642.xxx, EXL

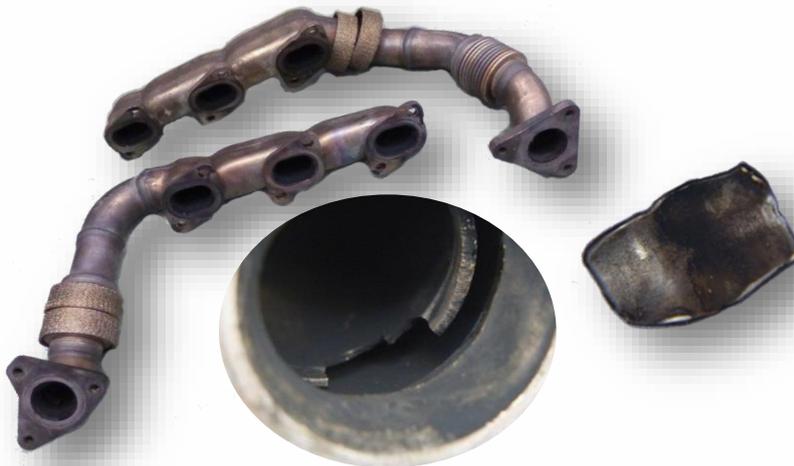
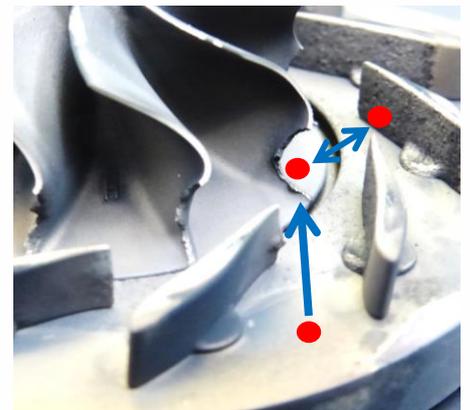
Es wird festgestellt, dass bei diesen Fahrzeugen der Turbolader häufig mit fehlerhafter Ladedruckregelung und Fehlerspeichereinträgen betreffend des elektrischen Aktuators ausfällt.

Die Ursache für den Ausfall des Turboladers ist oftmals in den luftspaltisolierten Abgaskrümmern zu finden. Resonanzschwingungen und schnelle Temperaturänderungen führen zu Materialermüdung mit Rissbildungen und Ausbrüchen. Diese Fremdkörper zerstören die Gaseintrittskanten des Turbinenrades und die VTG-Einheit.

Die Abgaskrümmen und ihre Kompensationsrohre sind beidseitig zu erneuern. Die Auslasskanäle beider Zylinderköpfe und der gesamte AGR-Trakt sind auf Fremdkörper zu untersuchen.

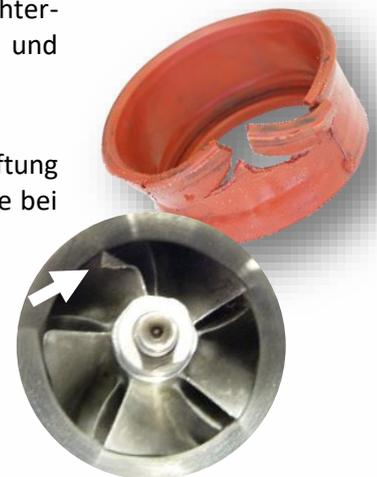
Aufgeweichte oder beschädigte Dichtungen am Ansaugstutzen des Verdichtergehäuses verursachen ansaugseitige Fremdkörperschäden, die zu Geräuschen und Leistungsverlust des Turboladers führen.

Diese Dichtungen werden durch Öldämpfe der Kurbelgehäuse-Entlüftung aufgeweicht. Bei allgemeinen Wartungsarbeiten werden diese Dichtungen gerne bei Montage des Ansaugrohres beschädigt.

Diese Dichtung ist beim Tausch des Turboladers immer zu erneuern.
