Ladedruckregelfehler wegen schwergängiger VTG, Ursache defekter AGR-Kühler

Fahrzeughersteller: VW

Fahrzeuge: Crafter, Amarok 2.0 tdi

BTS-Nr.: T916320 **BTS-Service-Set-Nr.:** T981463

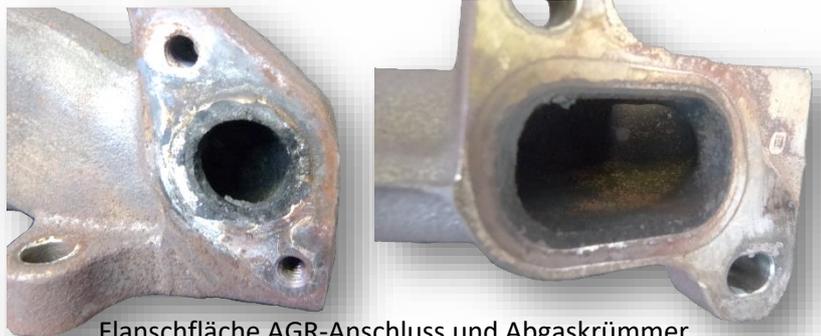
Untersuchen Sie den auszutauschenden Turbolader im Abgaskrümmen und Turbinenausgang auf Ablagerungen in Form von Rost oder hellen Kalkablagerungen. Bei einer Undichtigkeit des AGR-Kühlers drückt nach Abstellen des Motors Kühlwasser in den Abgaskrümmen und in die VTG-Einheit des Turboladers. Dort kommt es zu Korrosion und Kalkablagerungen, was zur Schwergängigkeit bis zum Blockieren der VTG führt. Es reichen bereits kleine Mengen an Kühlwasserverlust aus.

Flanschfläche AGR-Anschluss und Abgaskrümmen

Prüfen Sie den AGR-Kühler auf Dichtigkeit des Kühlwasserkreislaufes und erneuern Sie ihn im Zweifel. So kann ein teurer Wiederholungsschaden am neuen Turbolader vermieden werden.

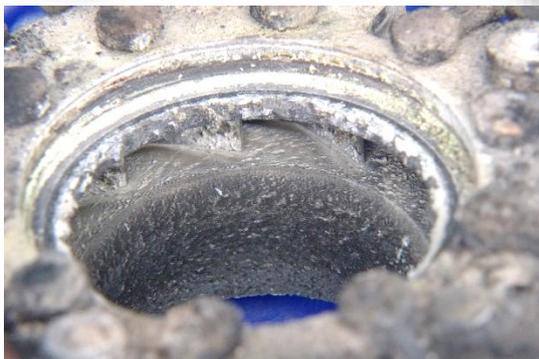
Kalkablagerungen und Rost in der VTG-Einheit
