**PI 1904**  
Nur für Fachpersonal!  
1/2

## WARNUNG VOR PRODUKTFÄLSCHUNGEN

### DES SCHALTSAUGROHRS IM MERCEDES-BENZ M272

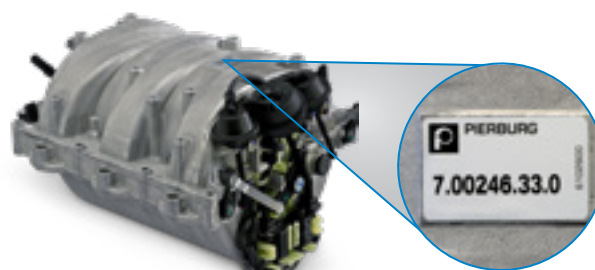
Abb. 1: Original Pierburg Schaltsaugrohr

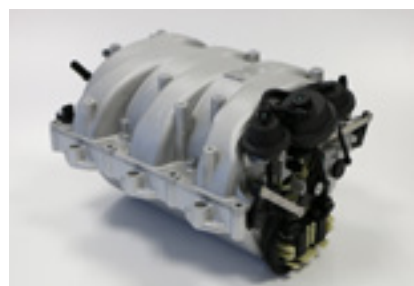
Abb. 2: Fälschung

- Teile können sich lösen oder abbrechen und in den Brennraum gelangen.  
Dies kann schwerwiegende Motorschäden verursachen.
- Wenn Sollvorgaben nicht erreicht werden, kann dies von der On-Board-Diagnose als Fehler erkannt werden.  
Dies kann zum Aufleuchten der Fehlerlampe und zum Notlauf führen.
- Leckagen am Unterdrucksystem können zu Folgefehlern an weiteren Bauteilen im System führen.
- Bei dem vorzeitigen Ausfall der Produktfälschung haben Sie doppelte Arbeit und Kosten.

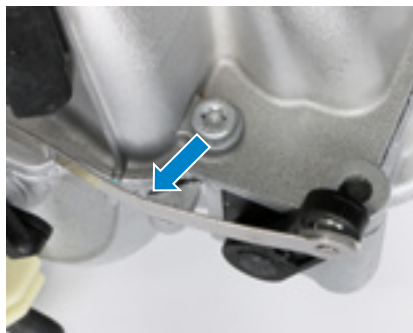
Abb. 3

- „... dünnes Blech am Schaltgestänge, das sich bereits nach kurzer Zeit verbiegt (Abb. 3).“
- „Der Hebel springt aus seiner Aufnahme (Abb. 4). Dadurch wird der Klappenpositionsensor falsch angesteuert und es kann zu einem Fehlereintrag kommen.“
- „Lagerung der Klappen kann brechen.“ (Abb. 5)
- „Teile können sich lösen.“ (Abb. 6)
- „Das Gestänge macht Geräusche, die im Fahrbetrieb deutlich zu hören sind.“
- „Ein Einbau dieser Fälschungen ist grob fahrlässig.“

Die Ursache, die zum Bruch des Schaltgestänges führt sowie Hinweise zur Abhilfe sind in unserer Service Information SI 1455 beschrieben.

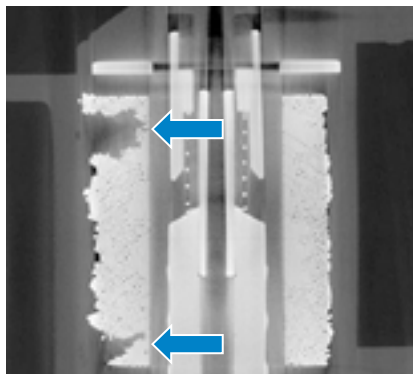
Abb. 7

Auch die angebauten Magnetventile wurden vom Prüflabor als „minderwertig“ bemängelt:

- „angebaute Magnetventile sind undicht“
- „erhöhte Anzugs- und Abfallspannungen“
- „Sollvorgaben der Durchflusswerte werden nicht erreicht“
- „Im computertomographischen Schnitt sieht man die unsaubere Wicklung“ (Abb. 7).

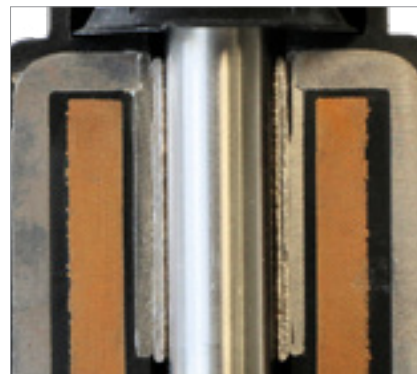
Abb. 8

Zum Vergleich: ein aufgeschnittenes Magnetventil von Pierburg (Abb. 8)
