Technisches Mitteilung – November 2011

Chevrolet Epica – Vorderes Radlager – Prüfung der ABS-Konstruktion

Optische Prüfung erforderlich: VKBA 3937

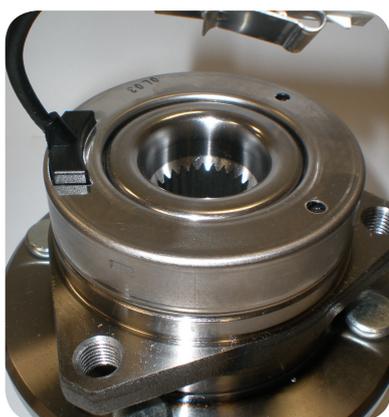
Hinweis: unterschiedliche Konstruktion des ABS-Sensor-Rings auf der Nabenrückseite

Konstruktionstyp 1
VKBA 3937 kann
verwendet werden

Bitte vor der Montage des neuen Lagers sicherstellen, dass die Konstruktion des neuen Lagers mit dem alten Bauteil überein stimmt. Dies kann leicht durch Sichtprüfung der Rückseite des Ersatzteils erkannt werden.

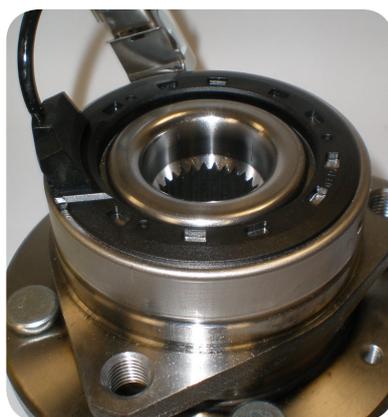
Konstruktionstyp 2
VKBA 3937 kann nicht
verwendet werden
