# febi 36634

## 109394, 173133

## Ölfilter, Ölfilterdeckel, Ölfiltergehäuse

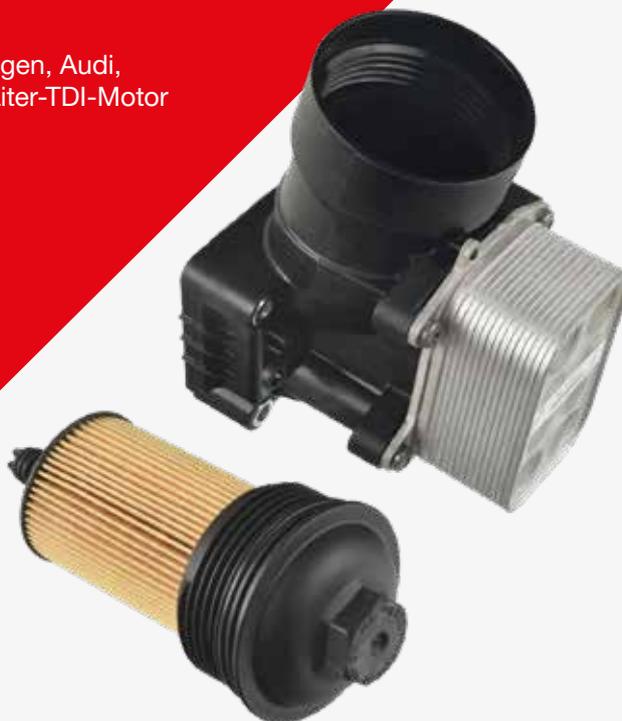
Öl tritt aus dem Gehäuse des Motorölfilters aus.

Der Ölfilterdeckel und das Gehäuse, das aus einem harten und haltbaren Thermoplast besteht, können nach wiederholtem Abschrauben und Festziehen brüchig oder beschädigt werden. Dies passiert am ehesten, wenn der Deckel beim Austausch des Filterelements nicht korrekt ausgerichtet oder zu fest angezogen wird.

Prüfen Sie beim Austausch des Ölfilters 36634 den Deckel und das Gehäuse auf Verformungen oder Beschädigungen an den Gewinden. Wenn eine Beschädigung festgestellt wird, ersetzen Sie den Deckel durch 173133 oder das komplette Gehäuse durch 109394, falls erforderlich.

Wenn Sie das neue Filterelement montieren, bestreichen Sie die neuen Dichtringe (an der Kappe) mit sauberem Motoröl. Setzen Sie den Filter in das Gehäuse ein und schrauben Sie den Deckel im Uhrzeigersinn an; ziehen Sie sie dann mit 25 Nm fest, wie auf dem Deckel abgebildet. Füllen Sie den Motor bis zum korrekten Füllstand mit frischem Öl auf. Starten Sie anschließend den Motor und überprüfen Sie ihn auf eventuelle Ölleckagen.
