VKMA/C 01258-01270

Technische Mitteilung – Februar 2013

Unterschiede der Kits

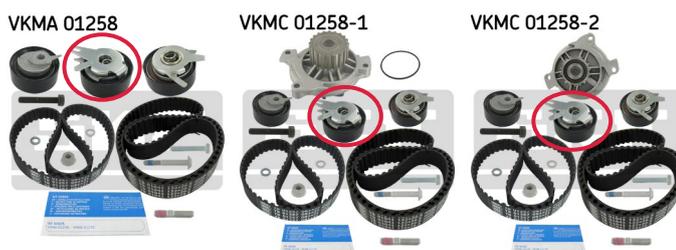
VKMA 01258 /
VKMC 01258-1 / VKMC 01258-2

Die Kits VKMA 01258 und VKMA 01270 unterscheiden sich allein durch die Spannrolle, welche im Synchrontrieb verbaut wird.

Bei der Bestimmung des zu verwendenden Kits bitte genau aufpassen. Bei Montage der falschen Spannrolle könnte es – aufgrund der unterschiedlichen Federkraft der zwei Spannrollen – zu einem Motorschaden kommen.
