Ladedruckregelfehler wegen schwergängiger VTG, Ursache defekter AGR-Kühler

Fahrzeughersteller: VW

Fahrzeuge: Crafter, Amarok 2.0 tdi

BTS-Nr.: T916320 **BTS-Service-Set-Nr.:** T981463

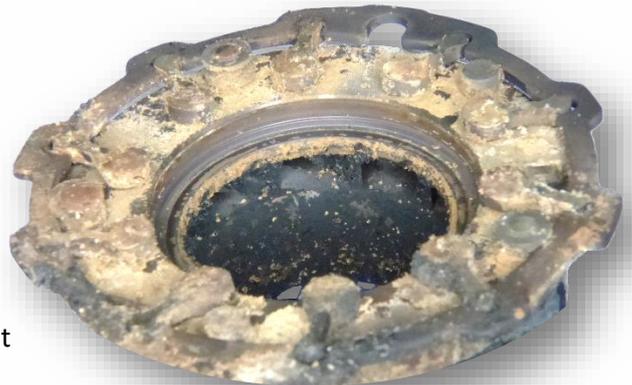
Untersuchen Sie den auszutauschenden Turbolader im Abgaskrümmen und Turbinenausgang auf Ablagerungen in Form von Rost oder hellen Kalkablagerungen. Bei einer Undichtigkeit des AGR-Kühlers drückt nach Abstellen des Motors Kühlwasser in den Abgaskrümmen und in die VTG-Einheit des Turboladers. Dort kommt es zu Korrosion und Kalkablagerungen, was zur Schwergängigkeit bis zum Blockieren der VTG führt. Es reichen bereits kleine Mengen an Kühlwasserverlust aus.

Kalkablagerungen und Rost in der VTG-Einheit

Prüfen Sie den AGR-Kühler auf Dichtigkeit des Kühlwasserkreislaufes und erneuern Sie ihn im Zweifel. So kann ein teurer Wiederholungsschaden am neuen Turbolader vermieden werden.
