# Außenübermaß-Gleitlager

## Reparaturlösung für MAN D2066/D2866/D2876

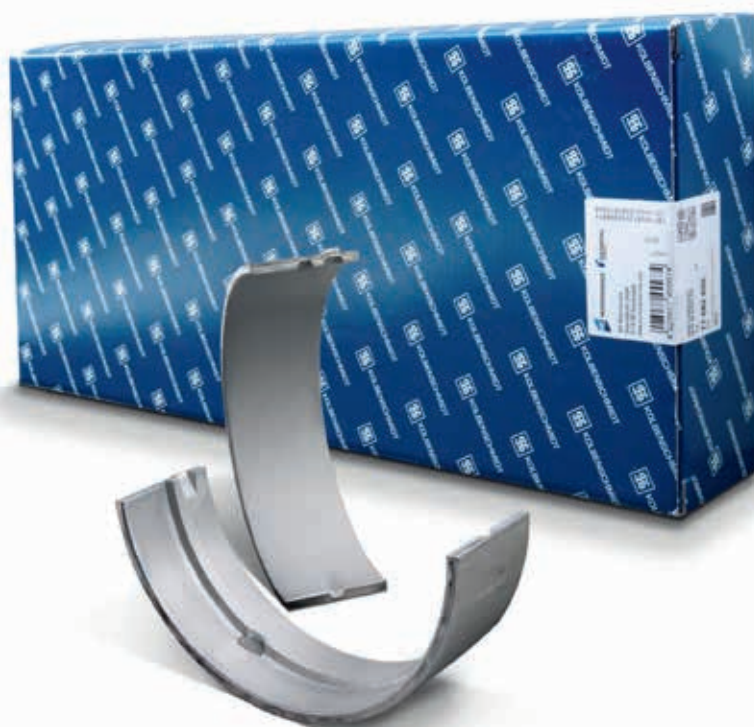
Die Hauptlagerstühle der oben genannten Motoren lassen sich durch die geackerten Lagerdeckel nicht konventionell instandsetzen. Um diese Motorblöcke dennoch instandsetzen zu können, bietet Motor Service einen speziellen Gleitlagersatz mit Außenübermaß an.

Dieser Gleitlagersatz mit größerem Außendurchmesser ermöglicht dem Motoreninstandsetzer die defekten Hauptlagerstühle des Motorblocks aufzubereiten.
