SERVICE INFO

Reparatur-Set 533 0118 10

für Spanneinheit im Aggregatetrieb

Motoren: 2.5 TDI

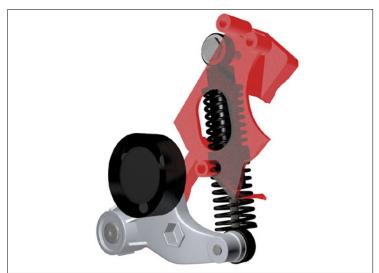
Bild 1: Komplette Spanneinheit

Alle Komponenten der Spanneinheit (Bild 1) sind konstruktiv auf die gleiche Lebensdauer ausgelegt und unterliegen einem gemeinsamen Verschleiß. Gerade an den Dreh- und Befestigungspunkten ist dieser besonders hoch. Darum ist es ratsam immer die komplette Spanneinheit zu ersetzen.

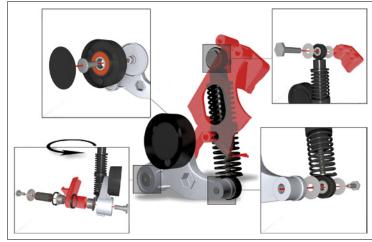
Bild 2: Übersicht der Befestigungsteile

Das Reparatur-Set beinhaltet neben den Verschleißteilen auch alle benötigten Befestigungsteile (Bild 2) sowie eine ausführliche Anleitung für den Zusammenbau.

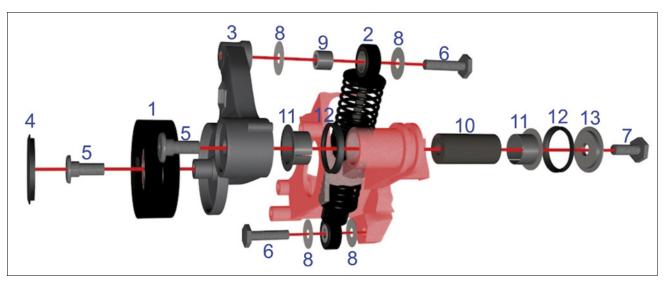
Bild 3: 533 0118 10 - INA-Reparatur-Set für Spanneinheit

Inhalt Reparatur-Set 533 0118 10:

- 1 Spannrolle 531 0751 30 2 Dämpfer 533 0112 10 3 Halter 533 0115 10*
- 4 Schutzkappe*
- 5 Passschraube M8x10x25*
- 6 Schraube M8x32*
- 7 Schraube M8x20*
- 8 Unterlegscheibe Ø 8,2x24x1*

- 9 Hülse Ø 8,2x12*
- 10 Bolzen M8x18x40*
- 11 Gleitlager Ø 18x20x12*
- 12 Dichtung Ø 26 x 33 x 6
- 13 Unterlegscheibe Ø 8,2x16*

Aus diesem Grund bietet Schaeffler Automotive Aftermarket ein vollständiges Reparatur-Set (Seite 2 / Bild 3) für die oben genannten Fahrzeuge an.
