8515 18619

DK **Vigtig montage- og garantiinformation****BEMÆRK**

GB Important fitting and warranty information**ATTENTION**

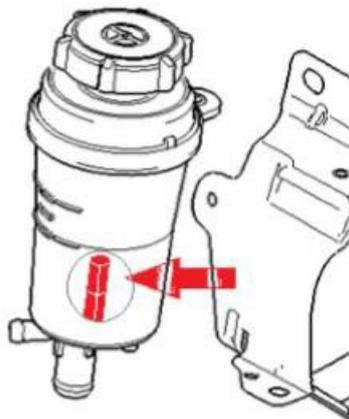
Vær også opmærksom på at FILTERET inde i SERVO-OLIE-BEHOLDEREN ofte bliver tilstoppet. Hvis dette er tilfældet, kan man vælge at montere en ny beholder. Hvis man ønsker at genbruge den gamle beholder, skal filteret renses på en særlig måde, da den normale skylning ikke er tilstrækkelig.

Et blokeret filter vil forårsage skade på pumpen. Pumpen vil endvidere typisk støje og styringen vil føles uregelmæssig og ujævn.

For at rense filteret AFMONTERES beholderen, og der anvendes et opløsningsmiddel til at rengøre filteret. Filteret er meget svært at se. Blæs trykluft op gennem bunden af reservoiret for at rense filteret, og skyl derefter beholderen for at fjerne urenhederne.

Anvend udelukkende olie i henhold til originalspecifikation eller bedre.

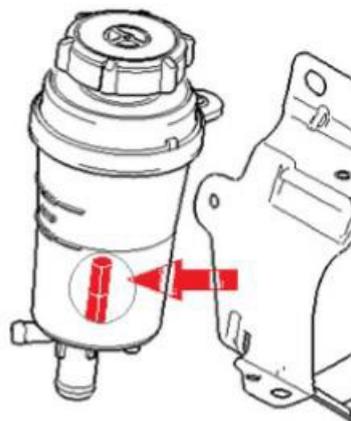
In diesem Fahrzeug befindet sich ein Filter im Lenkölbehälter, der verstopft wird. Die erste Lösung besteht darin, einen neuen Lenkölbehälter zu installieren. Wenn das Original wiederverwendet werden soll, müssen zusätzliche Reinigungsschritte durchgeführt werden, um alle Verunreinigungen aus dem Filter zu entfernen. Normale Spülroutinen säubern den Filter nicht ausreichend.

Ein verstopfter Filter verursacht Schäden an der Pumpe, lärmt und verursacht unregelmäßiges Gefühl beim Lenken. Ein beschädigter Filter kann Teile der alten Pumpe in die neue Pumpe zirkulieren lassen und zum Bruch führen.

Um den Filter zu reinigen, nehmen Sie den Behälter aus dem Fahrzeug und reinigen Sie das Filtersieb mit einem Lösungsmittel. Der Filter ist sehr schwer zu sehen. Blasen Sie Druckluft durch den Boden des Behälters, um das Filtersieb zu reinigen, und spülen Sie dann den Behälter aus, um übrig gebliebene Verunreinigungen zu entfernen.

Das verwendete Öl muss hierbei mindestens der Originalspezifikation oder höher entsprechen.

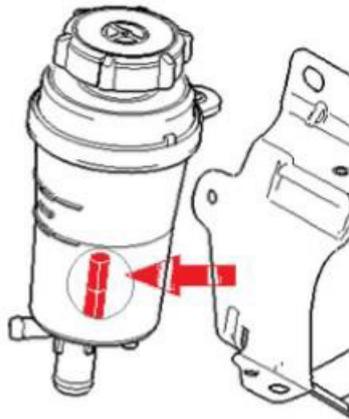
I detta sammanhang finns ett FILTER inuti SERVO OLJA BEHÅLLAREN, som är blockerad. Den första lösningen är att montera en ny behållare. Om originalet ska återvinnas, måste extra åtgärder vidtas när det gäller rengöring för att avlägsna all smuts från filtret. Normala sköljningsrutiner rengör inte filtret.

Ett blockerat filter kommer att orsaka skador på pumpen, göra det högljud och orsaka oregelbunden eller ojämn känsla genom styrningen.

För att rengöra filtret, TAG BORT behållaren från fordonet och där användes ett lösningsmedel för att rengöra filtret. Filtret är mycket svårt att se. Blås tryckluften genom reservoarens botten för att rengöra filtret, och skölj sedan behållaren för att avlägsna smutsen.

Oljan till detta system måste vara minst originalspecifikation eller bättre.

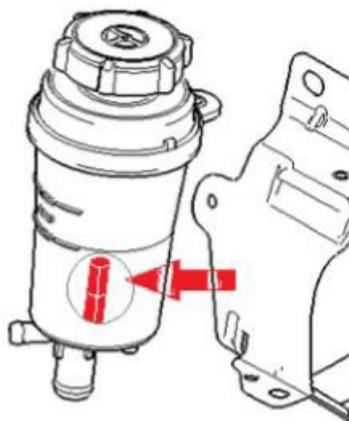
In this application there is a FILTER inside the REMOTE RESERVOIR that becomes blocked. The 1st solution is to fit a new reservoir. If the original is to be re-used extra cleaning steps must be taken to remove all contamination from the filter. Normal flushing routines will not get the filter clean.

A blocked filter will cause damage to the pump, make it noisy and give erratic or uneven feeling through the steering.

To clean the filter. REMOVE the reservoir from the vehicle and use a solvent to clean the filter screen. The filter is very difficult to see. Blow shop air through the bottom of the reservoir to clear the filter screen, then flush the reservoir to remove the contaminants.

The oil in this application must be at least original specification or higher.
