Reparaturlösung für die Dichtung der Wasserpumpe

B47.470 | Passend für BMW | MINI

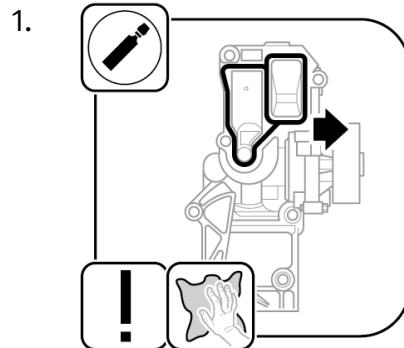
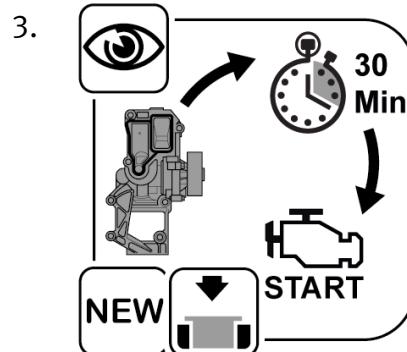
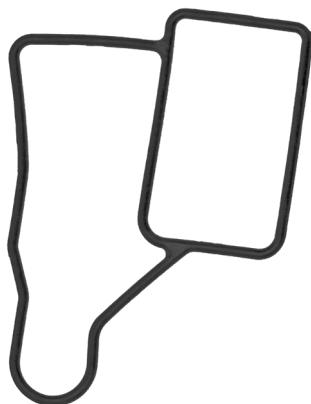
Mit einem geeigneten Werkzeug wird zunächst die alte Dichtung entfernt. Vor der Montage ist darauf zu achten, dass die Oberfläche sauber und frei von Rückständen ist. Um sicherzustellen, dass die Dichtung beim Einbau an der richtigen Stelle bleibt, müssen Dichtmassenpunkte (siehe Abbildung Nr. 2) angebracht werden. Damit die EPDM-Dichtung ihre Funktion bestens erfüllt, sollte eine Wartezeit von 30 Minuten nach der Montage eingehalten werden.
