### **Pfeifgeräusch nach kurzer Fahrstrecke Lagerspiele nicht erhöht**

**Fahrzeughersteller:** VW, Audi, SEAT, Skoda, Ford

**Gültigkeit:** Diese Service Information ist gültig bei Erneuerung des Turboladers mit der  
**BTS-Nr.:** T911181, T911204, T911248, T911969, T912022, T912079, T912231, T912236, T912246, T912352, T912403, T912442, T914013, T914073, T914074, T914096, T914190, T914200, T914754, T914755, T914760, T914761, T915003, T915164, T916398, T916620, T916980,

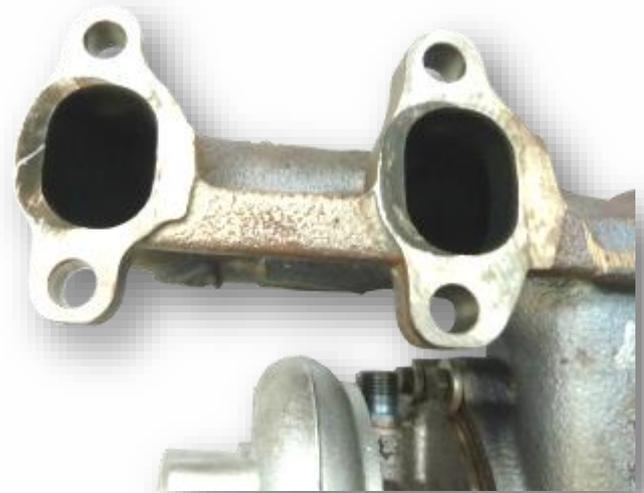
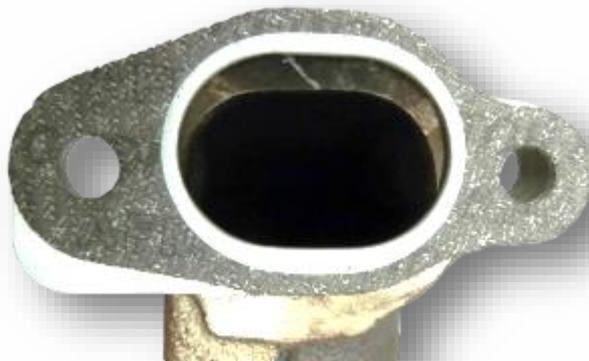
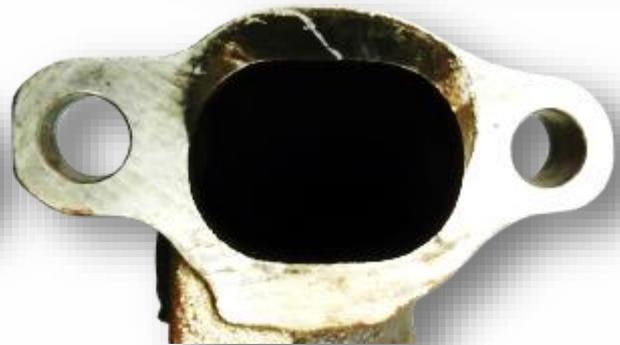
Beim Einbau der einzelnen Krümmerdichtungen ist unbedingt auf die Einbaulage zu achten. Die Durchlässe sind außermittig und liegen bei einer falschen Montage nicht auf dem Abgaskanal. Dies kann bereits nach kürzerer Fahrzeit zu einer Undichtigkeit und Pfeifgeräuschen führen.
