Saugrohr/Elektrisches Antriebsmodul

Mögliche Fehlerursache und Austausch

Fahrzeug	Produkt	Saugrohr	elektrisches Antriebsmodul
Opel: Astra H, Vectra C, Signum mit 1,9 l CDTi-Motor (Z19DTH), Zafira B Alfa Romeo: 147, 156, 159, GT (1.9 JTD) Fiat: Stilo (1.9 JTD)	PIERBURG Nr.	7.00373.12.0	7.00521.14.0
	Ersatz für	7.00373.10.0/7.01860.00.0	7.00521.00.0/.11.0
	O.E. Nr.*	58 50 119/93179055 58 50 158/55206459 58 50 180/55210201	8 50 440/93183260 58 50 574/93185801 8 50 444/55205127

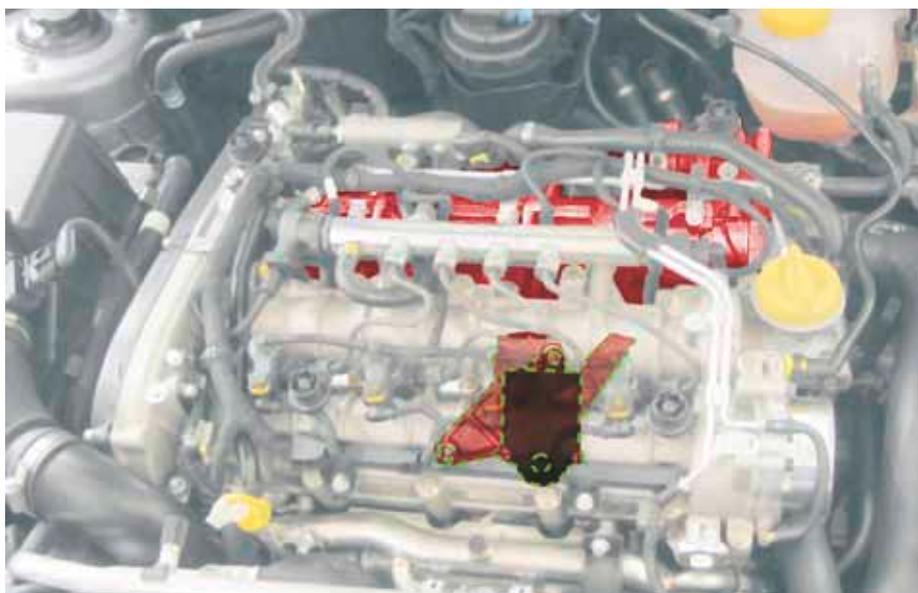
*Motorraumbild Opel Vectra:
Das Saugrohr mit AGR-Ventil ist rot hervorgehoben. Das Antriebsmodul befindet sich nicht sichtbar „hinter dem Motor“ und ist nur angedeutet (grüne Strichlinie).*

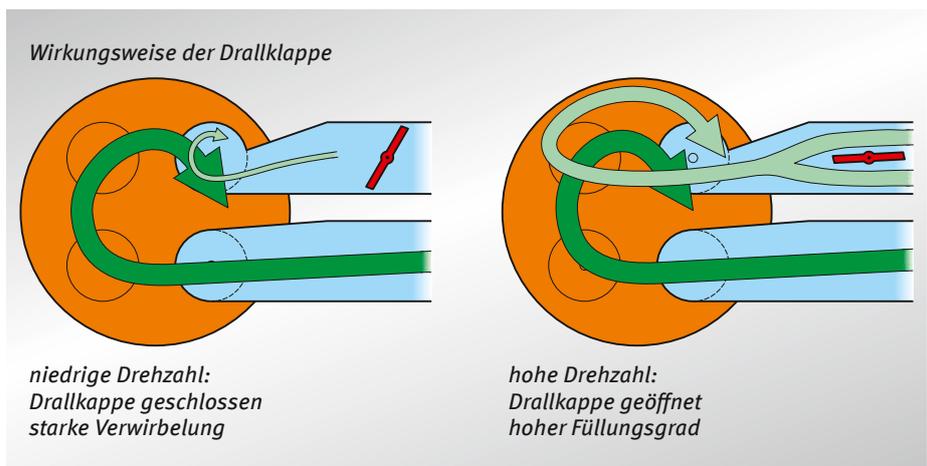
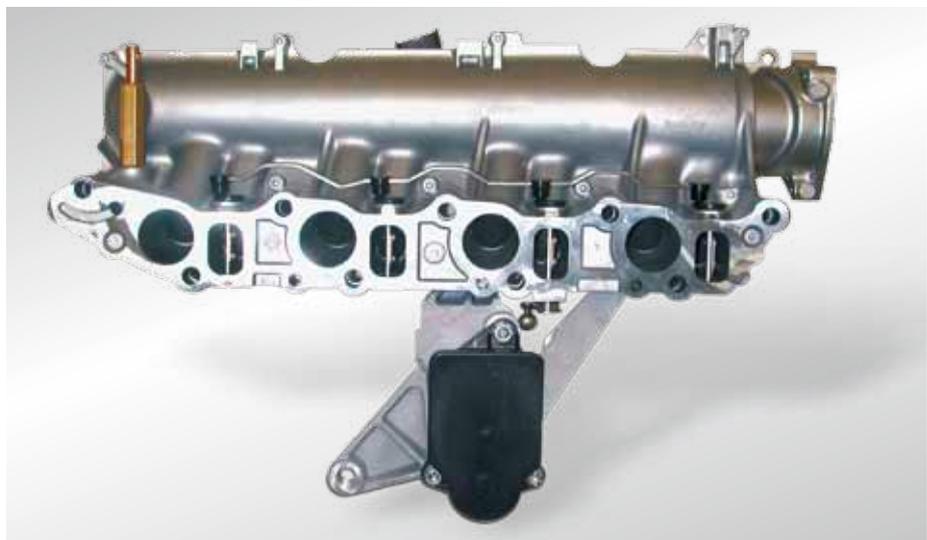
Saugrohr 7.00373.12.0 mit Antriebsmodul 7.00521.14.0

Damit das Kraftstoff-Luft-Gemisch im CDTi-Motor möglichst schnell und optimal verbrennt, wird die Luft durch zwei getrennte Ansaugkanäle für jeden Zylinder mit einem Drall versehen. Jeweils einer dieser Ansaugkanäle ist zusätzlich mit einer verstellbaren Drallklappe („Tumble-Klappe“) ausgestattet, die über ein Gestänge vom elektrischen Antriebsmodul betätigt wird. Durch die Stellung der Drallklappen lässt sich die Verwirbelung der Frischluft im Zylinder den jeweiligen Lastbedingungen des Motors anpassen. Auf diese Weise können Schadstoffausstoß und Leistung abhängig von den jeweiligen Lastbedingungen optimal eingestellt werden.

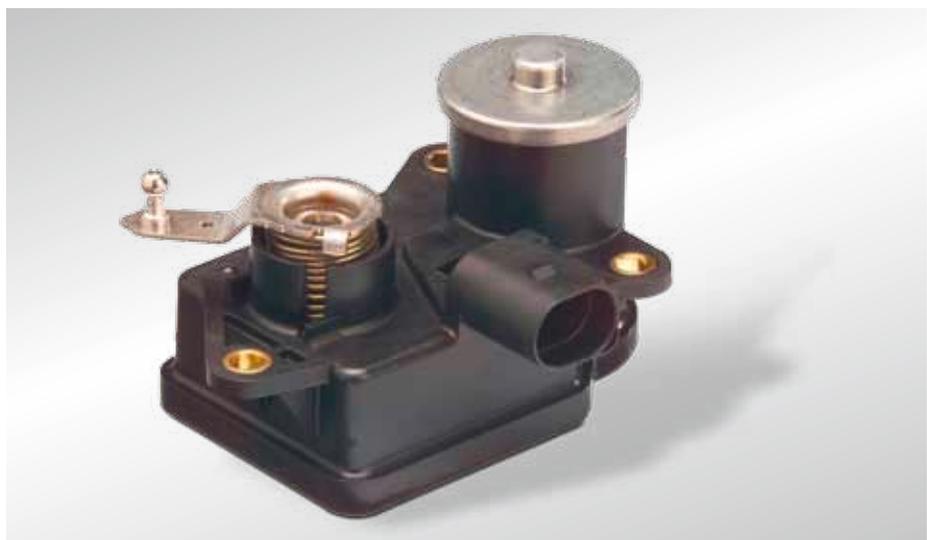
Elektrisches Antriebsmodul EAM-i

EAM-i steht für Elektrisches Antriebsmodul mit integrierter „Intelligenz“. Es ermöglicht eine Verstellung auf jeden beliebigen Punkt innerhalb des Betriebswinkels. Ein integrierter Winkelsensor erfasst die Ist-Position. Bei einer Abweichung zur Soll-Position wird dies als Fehler an das Motorsteuergerät gemeldet. Die Stellung der Drallklappen im Saugrohr selbst wird nicht erfasst. Dies kann nur indirekt über die Winkelposition des Antriebsmoduls geschehen. Darum werden Störungen an den Drallklappen oder am Schaltgestänge manchmal dem Antriebsmodul zugeschrieben.

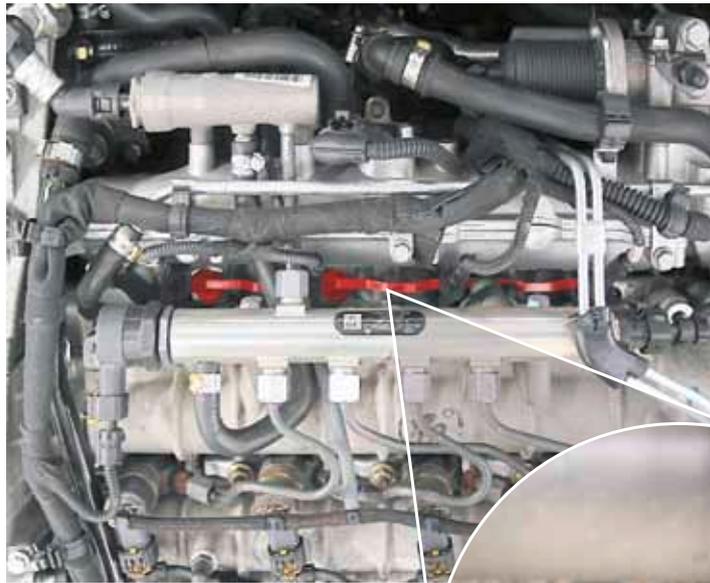
Schaltgestänge am Saugrohr im Opel Vectra (oben rot hervorgehoben und Detailansicht)

- Führen Sie eine Stellglieddiagnose (nach Herstellerangaben des Diagnosegerätes) des Antriebsmoduls durch: Schaltet das Antriebsmodul, sind die Spannungsversorgung und das Antriebsmodul elektrisch in Ordnung.
- Prüfen Sie die ordnungsgemäße Verbindung („Gestänge“) zwischen dem Antriebsmodul und den Drallklappen.
- Prüfen Sie die Leichtgängigkeit der Drallklappen.

Der Stellhebel muss nach einer Auslenkung innerhalb eines Zeitraumes von ca. 1-2 Sekunden wieder in seine Ausgangsstellung zurückschwenken.

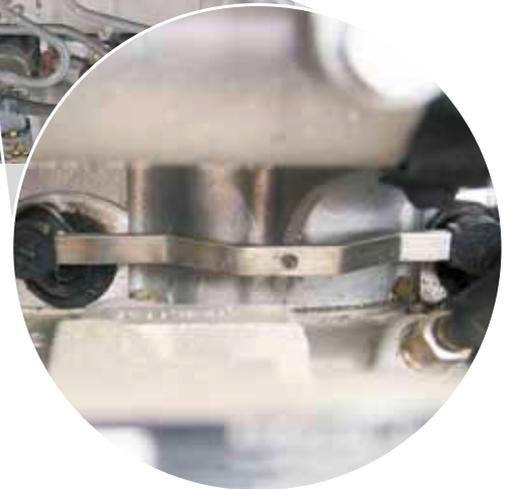
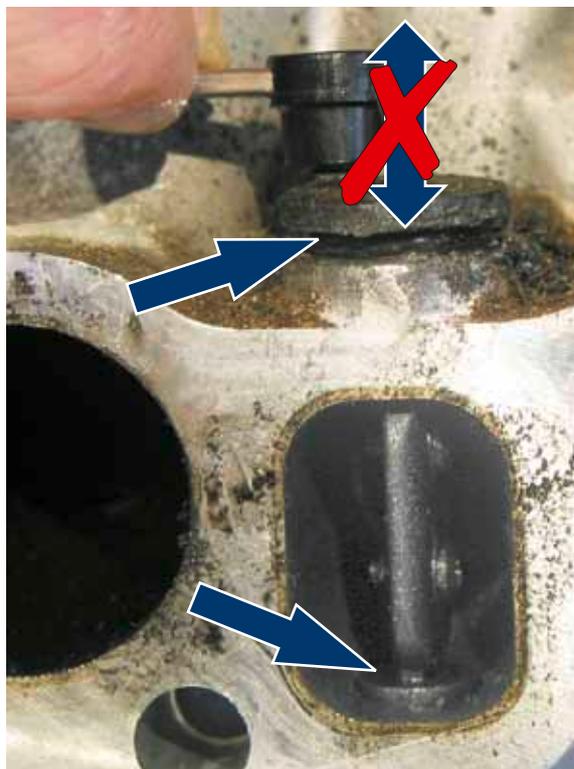
Die tatsächliche Schadensursache sind oft ausgeschlagene, schwergängige Drallklappen im Saugrohr. Das Antriebsmodul kann die schwergängigen Drallklappen nicht mehr bewegen und zeigt einen Fehler an.

Ausgeschlagene Lager an den Drallklappen

Darum muss bei einem Ausatausch des Saugrohrs auch das Antriebsmodul durch ein neues ersetzt werden. Das „alte“ Antriebsmodul kann nicht mehr verwendet werden.

- Die Drallklappen dürfen sich nicht axial bewegen lassen (siehe Abb.).
